# 冠水車の見分け方

掃除されても残る「小さなヒント」とは?  
協力・株式会社ジャッジメント

# 冠水車両とは……

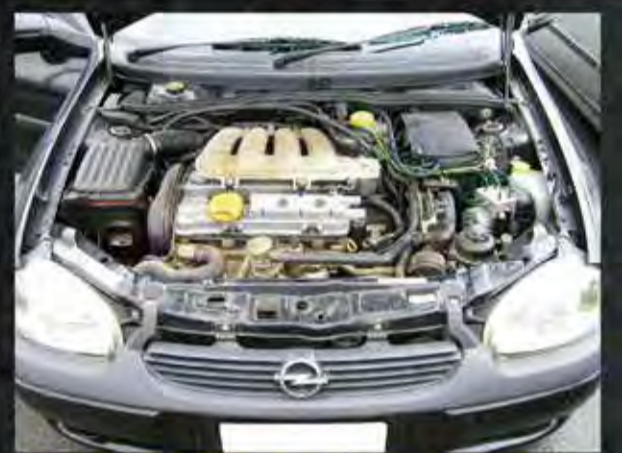
①ハーネスを束ねるチューブの凹凸部分、また、テープで束ねている場合には、テープが縮むことが多く、糊が付着している部分には砂の付着が目立ちます。

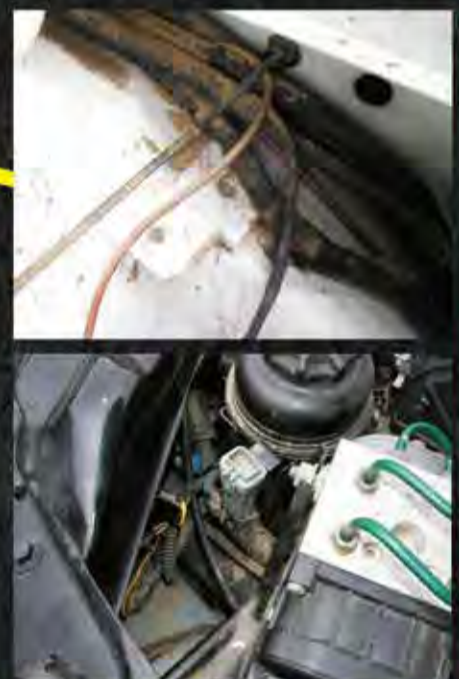
### ①ハーネス類に付着した砂

ハーネスを束ねるチューブの凹凸部分、また、テープで束ねている場合には、テープが縮むことが多く、糊が付着している部分の砂の付着が目立ちます。

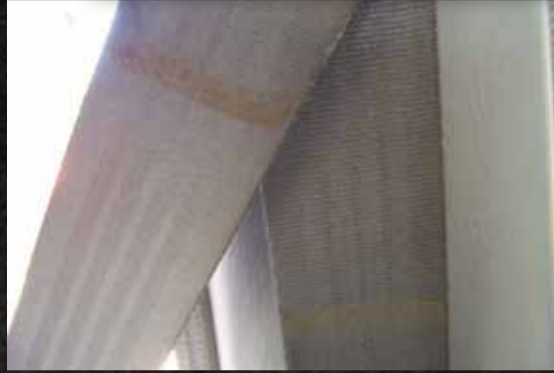
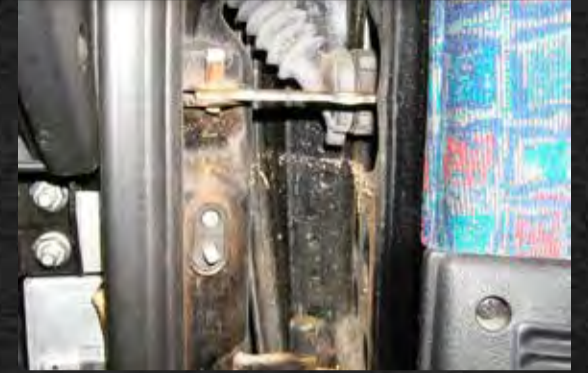
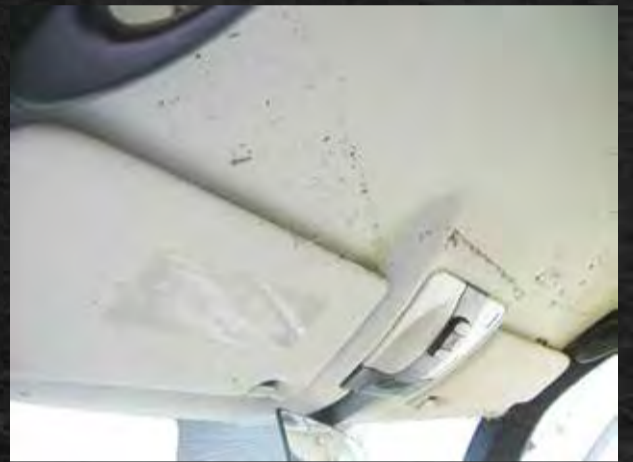
## シートベルト、ピラー、ドア内側に残った水位の跡

濡れた車検証

天張りに付着したごみ

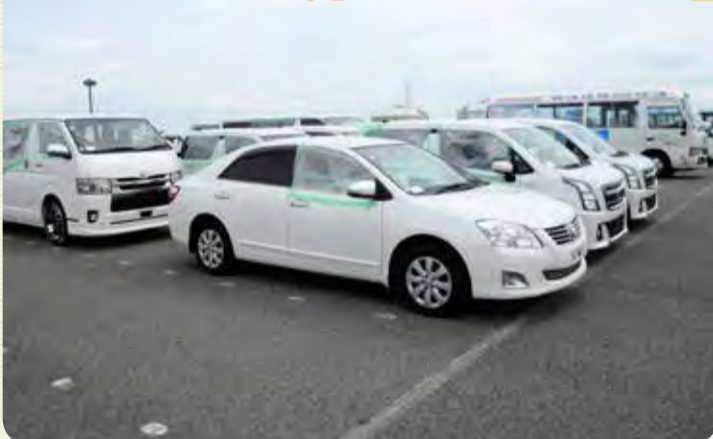
強風で小石が直撃し、窓ガラスが割れる被害が続出

一方、堺泉北港では、車両の窓ガラスが割れる被害が続出した。強風によって吹き

飛ばされた小石が、弾丸のように窓を直撃したものだ。
